Patriot 05.07.2023

## Abdeckungshaube defekt: Westkalk repariert derzeit Brecheranlage in Kallenhardt

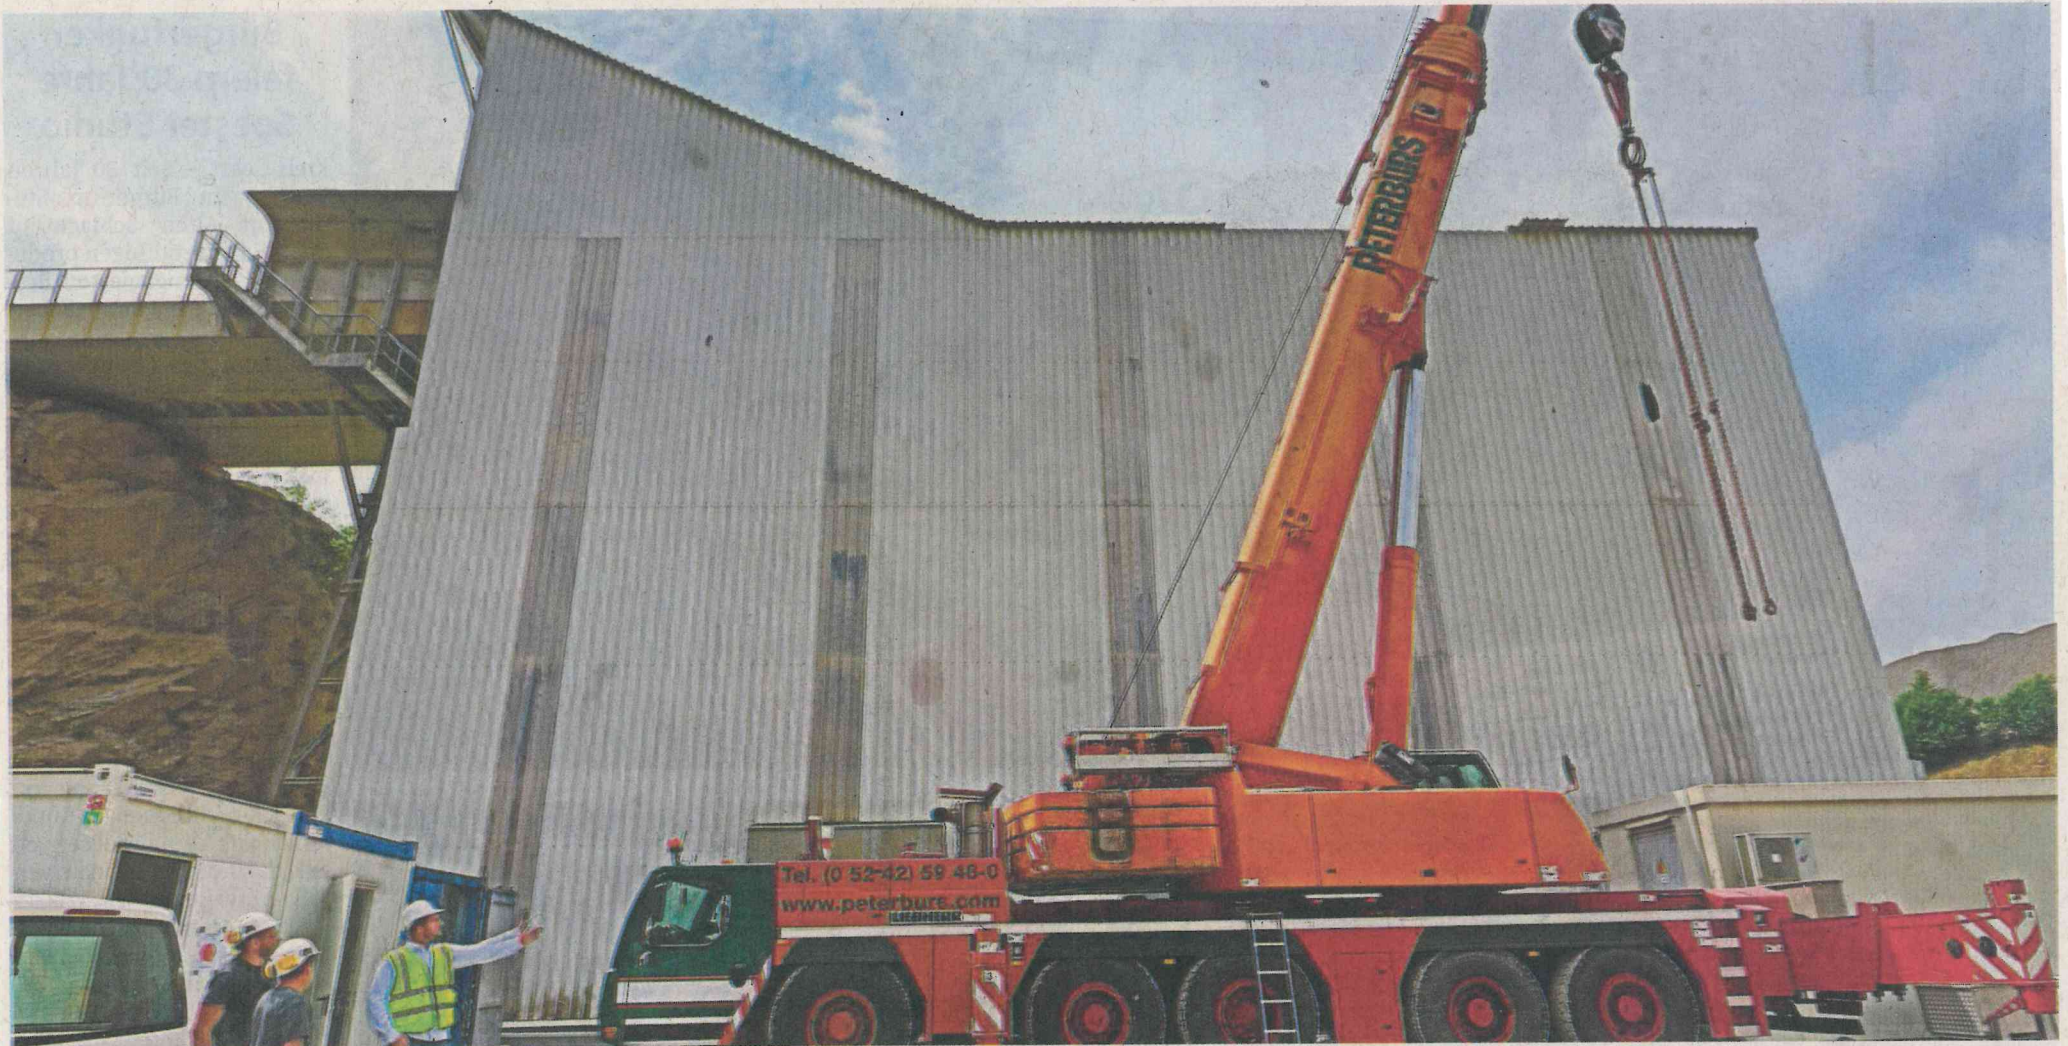
Bei der Firma Westkalk in Kallenhardt wird die große Brecheranlage repariert. Grund ist die defekte Abdeckungshaube. Die Anlage sei für sechs Wochen stillgelegt und der 17 Tonnen schwere Rotor ausgebaut worden, berichtete Westkalk jetzt (das Bild zeigt, wie er mit einem Autokran herausgehoben wurde). Derzeit wird die gesamte

Anlage laut Westkalk um einen Meter nach oben und einen Meter nach hinten versetzt: So ergäben sich kleinere dynamische Lasten für die gesamte Konstruktion und eine reduzierte Staubentwicklung. „Das hilft uns im Ergebnis vor allem beim laufenden Betrieb“, erklärt der Kallenhardter Betriebsleiter Jan-Hendrik Fischer-Neuhoff.

„Wenn mal zu viel Material im System steckt und der Rotor festgefahren sein sollte, kann man die Maschine in Zukunft deutlich besser leerfahren und dann neu starten.“ Angetrieben wird der Brecher-Rotor von zwei Elektromotoren mit je 250 kW Antriebsleistung. In den Kipp-Trichter werden jedes Jahr rund 650 000 Tonnen Gestein

hineingefahren; 60 Prozent davon werden durch den Rotor gebrochen und zu Gesteinskörnungen (Schotter bis Splitt) weiterverarbeitet. Neben einer neuen Abdeckung erhält die Anlage eine verbesserte Rutschenkonstruktion. Westkalk beliefert mit seinen Produkten den Straßenbau, aber zum Beispiel auch die Hühnerfuttermittel-Indus-
